MEKANISME KEGAGALAN RODA GIGI

Agus Suprpto*
Rudi Ismanto**

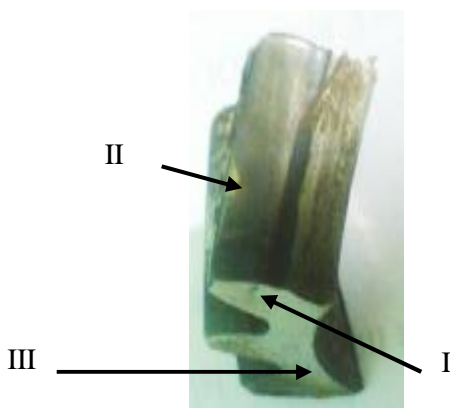
Gambar 7. Spesimen Benda Uji Kekerasan Roda Gigi Transmisi

Dari hasil pengujian kekerasan menunjukkan perbedaan nilai kekerasan pada roda gigi transmisi, pada daerah pengujian I, nilai kekerasan yang didapat 450,2 HV, sedangkan pada daerah pengujian II angka kekerasan cenderung rendah yaitu 354,6 HV, dan pada pengujian daerah III lebih rendah nilai kekerasannya dari yang lain yaitu 311 HV.

Daerah pengujian I nilai kekerasannya sangat tinggi bila dibandingkan pengujian II

dan III, dikarenakan roda gigi transmisi pengujian I tidak mengalami suatu gesekan, tetapi daerah tersebut mengalami suatu pengerasan permukaan pada saat proses produksinya, oleh karenanya permukaan daerah pengujian I lebih keras dibanding daerah pengujian yang lain.

Daerah pengujian II, dari hasil data yang didapatkan daerah ini mengalami penurunan nilai kekerasan, dikarenakan faktor gesekan pada gambar 1 (Ashoka group, 2000) suatu bentuk dari proses kerja roda gigi transmisi yang saling bersinggungan dengan roda gigi transmisi yang lain. Gambar 2 adalah suatu kinerja yang bisa dikatakan penyebab dari keausan sebuah roda gigi transmisi, penyebab gesekan yang tinggi pada suatu roda gigi transmisi berdampak keausan dan penurunan karakteristik dari kekerasan sebuah roda gigi transmisi. Sedangkan dampak dari keausan itu sendiri dapat dilihat pada gambar 10 yang ditunjukkan oleh sebuah panah pada no 2 adanya sebuah geram-geram yang masih menempel pada sebuah roda gigi transmisi yang menyebabkan suatu pengerasan sebuah permukaan roda gigi transmisi menipis dan habis.

Sedangkan pada daerah roda gigi transmisi pengujian III menunjukkan nilai kekerasan yang sangat rendah dibandingkan daerah yang lain, hal ini dikarenakan daerah tersebut tidak mengalami suatu pengerasan pada bagian permukaannya dikarenakan untuk menjaga ketangguhan pada sebuah roda gigi transmisi.

Pada pengujian kekerasan daerah pengujian II dan III lebih rendah kekerasannya dibanding pengujian I karena daerah pengujian II mengalami keausan sedangkan pada daerah pengujian III adalah daerah *base metal* yang tidak dilakukan proses pengerasan permukaan.

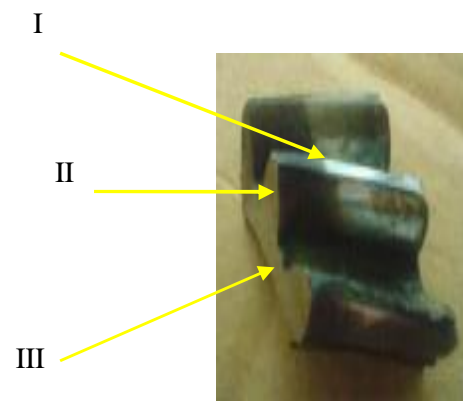
Gambar 8. Daerah Pengujian Struktur Mikro Pada Roda Gigi Transmisi

Ditinjau dari bentuk struktur mikro, pada tabel 2 daerah pengujian I dan II cenderung mempunyai kesamaan dalam bentuk struktur mikronya, tetapi pada daerah pengujian III ada perbedaan pada struktur mikro logamnya. Pada uji struktur mikro daerah I dan II cenderung lebih kecil butirnya dari daerah pengujian struktur mikro pada pengujian III, besar kecil dari sebuah struktur mikro sangat mempengaruhi nilai kekerasan dari sebuah roda gigi transmisi terlihat sekali bahwa daerah yang mengalami *surface heat treatment* (pengerasan permukaan) struktur butirnya cenderung lebih kecil, bila dibandingkan pada struktur mikro logam pada daerah pengujian III. Ini juga membuktikan bahwa daerah pengujian III tidak mengalami pengerasan permukaan, karena bentuk butirannya cenderung lebih besar dari struktur mikro daerah pengujian I dan II. Butiran yang kecil pada logam memberikan nilai kekerasan lebih tinggi dibandingkan logam yang mempunyai butiran lebih besar.

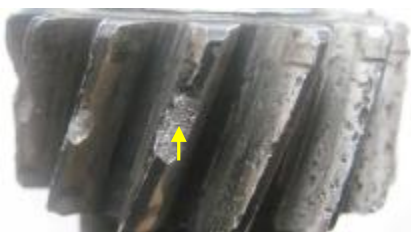
Gambar 9. Analisa Permukaan Patahan Roda Gigi Transmisi

Anak panah pada gambar 9. menunjukkan dimana awal terjadinya patahan dan ciri bentuk suatu patahan.

Pengamatan secara visual / makro dengan menggunakan kamera digital, dari hasil pengambilan data ditunjukkan pada gambar 9. Roda gigi transmisi yang telah mengalami gagal, pada permukaan patahannya memberikan suatu informasi yaitu patah akibat beban yang berlebihan (*over load*), beban yang berulang-ulang yang dialami oleh sebuah roda gigi transmisi yang

ditunjukkan dengan sebuah ciri-ciri patahan, yaitu patah lelah, *beach mark* (garis pantai).

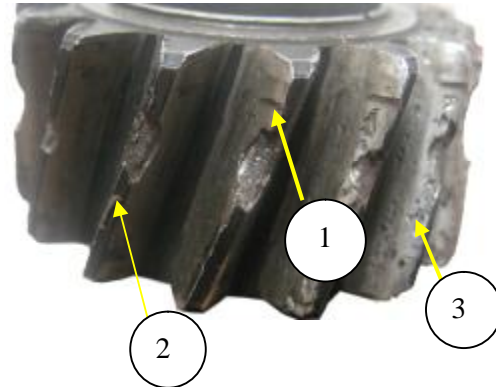
Gambar 10. Daerah Pengamatan Permukaan Patahan Roda Gigi Transmisi

1. Menunjukkan alur dari terjadinya impak,
2. Menunjukkan adanya keausan,
3. Menunjukkan adanya terjadi korosi titik / lubang.

Pada gambar 10 menunjukkan awal terjadinya sebuah kepatahan roda gigi transmisi beserta arah penyebarannya. Penyebab dari suatu kegagalan roda gigi transmisi ditunjukkan terjadinya sebuah *pitting* atau sebuah lubang-lubang kecil di daerah tersebut, menurut *Gopinath and Mayuram* (2008) sebuah *pitting* datang akibat dari kondisi beban yang berlebihan (*over load*) yang mengakibatkan sebuah gesekan tinggi, dimana suatu partikel logam yang lemah akan terlepas. Pada sebuah *pitting* apa bila dibiarkan terus menerus akan terjadi pemusatan tegangan yang akan berdampak kegagalan / kepatahan, namun penyebab kegagalan tersebut bukan hanya dari sebuah *pitting* saja, kegagalan dapat terjadi akibat dari lemahnya suatu material saat menerima gesekan yang berakibat terjadinya penipisan permukaan atau yang sering disebut keausan (*wear*). Kekuatan dan kekerasan bersifat searah yang artinya, tingginya suatu nilai kekerasan maka tinggi pula nilai dari kekuatan, makin rendah nilai dari kekerasan maka makin tinggi nilai dari keuletan. Dalam hal ini keausan bisa jadi faktor penyebab terjadinya suatu kegagalan. Roda gigi transmisi pada gambar 10, ditunjukkan anak panah no. 2 adalah bentuk dari keausan sebuah roda gigi transmisi, karena adanya sebuah geram-geram yang masih menempel pada bagian tepi roda gigi transmisi.

Gambar 10 Permukaan kegagalan pada roda gigi transmisi menunjukkan adanya bekas benturan yang keras pada permukaan gigi akibat adanya beban kejut. Beban kejut tersebut akan mengakibatkan suatu kepatahan mendadak pada suatu roda gigi transmisi apa bila beban tersebut tepat mengenai pada bagian yang mengalami suatu cacat, seperti cacat dalam maupun cacat luar. Awal kecacatan tersebut akan berakibat fatal bila dibiarkan, kecacatan yang terjadi pada sebuah material akan merambat dengan cepat, ditambah lagi dengan adanya suatu beban kejut maka akan mengalami kegagalan / kepatahan.

Penyebab kegagalan roda gigi transmisi diakibatkan suatu *gear* mengalami kelelahan dengan adanya ciri-ciri patah lelah dan adanya *pitting*, keausan, dan gaya *impact* (kejut).
