PENGHAWAAN ALAMI PADA RUMAH TINGGAL DI KAWASAN PERMUKIMAN WADUK PLUIT DENGAN PENDEKATAN KONSEP RUMAH SEHAT

Kata kunci: Penghawaan Alami, Permukiman Waduk Pluit, Rumah Sehat

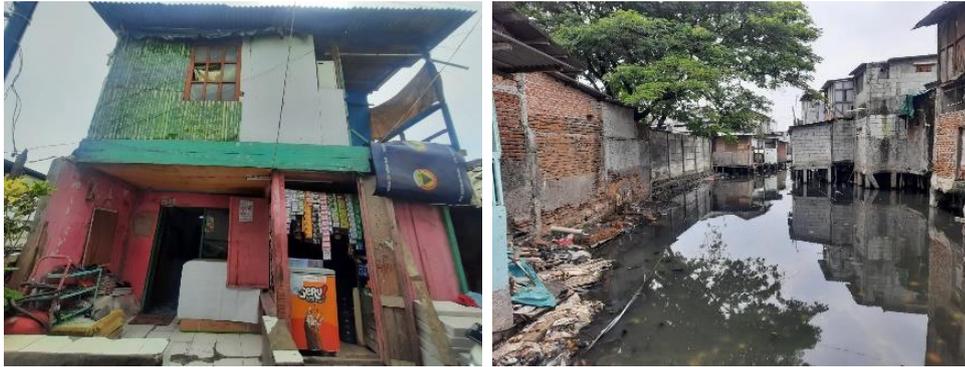
Berdasarkan hasil observasi di lokasi penelitian, ada beberapa aspek permasalahan yang ditemukan, dari beberapa temuan tersebut akan difokuskan pada kondisi rumah tinggal yang mempengaruhi penghawaan didalam bangunan ditinjau dari aspek Desain, Fungsi dan Teknologi. Analisa pertama mengenai aspek desain. Permasalahan yang ditemukan dalam aspek desain dapat dianalisa dari kondisi fisik bangunan, pencahayaan alami, sirkulasi udara dan kelembaban. Kondisi fisik rumah tinggal pada objek penelitian berupa rumah semi permanen yang berdiri tepat diatas kali Gendong (Gambar 1.). Pondasi dipancang ke dalam kali Gendong, lantai teras menggunakan keramik dan di dalam rumah lantainya terbuat dari papan kayu, kolom dan balok menggunakan kayu, dinding luar menggunakan bata ringan, triplek dan asbes. Sedangkan di dalam rumah disekat dengan triplek. Pada bagian atap ditutup dengan asbes. Bangunan ini menghadap ke arah barat, memanjang ke belakang (Gambar 2.).

Gambar 1. Kondisi Fisik Rumah Tinggal (Kiri) dan Sekitar Bangunan (Kanan) (sumber: Dokumentasi Pribadi)

Berdasarkan konsep desain rumah sehat, orientasi bangunan yang menghadap ke arah barat kurang baik akibat paparan radiasi sinar matahari secara langsung, sehingga diperlukan teras yang cukup luas di lantai 1 dengan ditambahkan tanaman peneduh di area tersebut, dan di lantai 2 diperlukan overstek seperti kanopi pada bukaan yang menghadap langsung ke arah barat. Pemasangan tirai juga diperlukan pada kamar tidur lantai 2. Desain atap pelana dengan kisi-kisi juga dapat diterapkan untuk mengalirkan udara melalui bagian ventilasi atap. Selain itu, bentuk atap pelana dapat menyerap panas secara maksimal dan mengurangi potensi bocor.

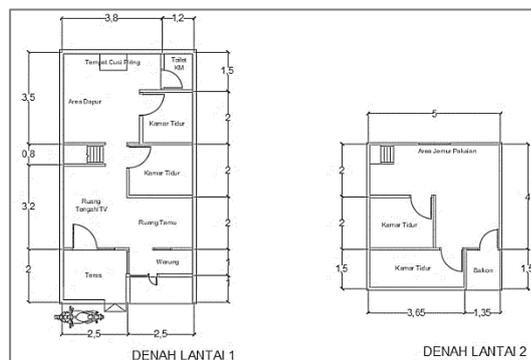
Gambar 2. Denah Rumah Tinggal (sumber: Dokumentasi Pribadi)

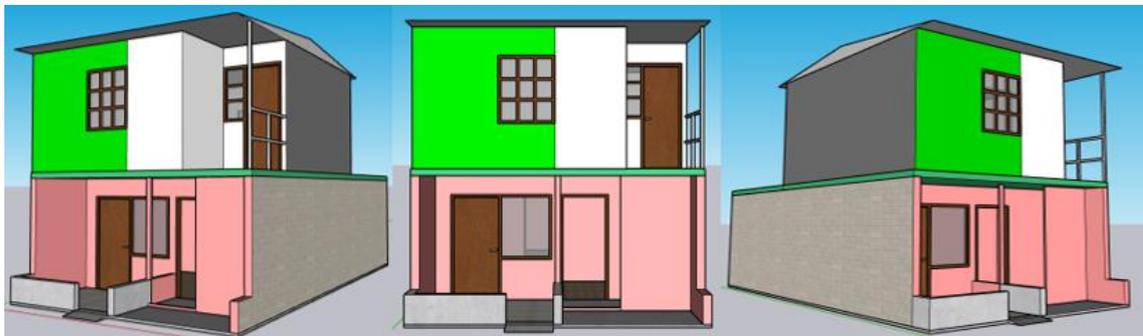
Gambar 3. Tampak Perspektif Rumah Tinggal (sumber: Dokumentasi Pribadi)

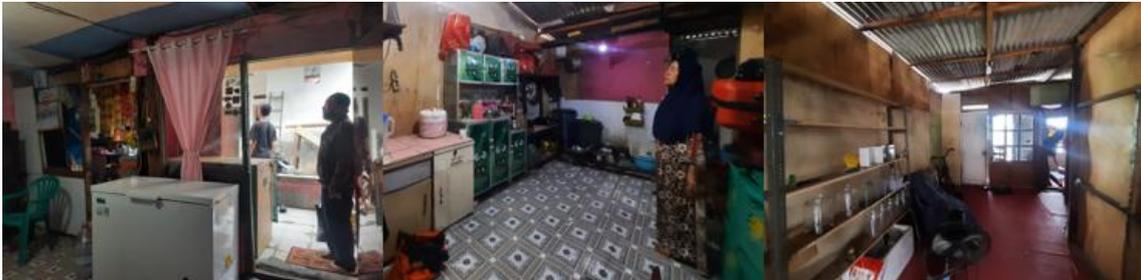
Pencahayaan alami di lantai 1 masih bisa masuk kedalam rumah melalui bukaan didepan rumah yang menghadap kearah barat. Sedangkan di lantai 2 terdapat jendela pada balkon yang masih memungkinkan cahaya masuk kedalam rumah. Sumber pencahayaan alami pada bangunan rumah tinggal ini hanya pada bukaan di area depan rumah, sedangkan di area belakang, tepatnya di area dapur, toilet dan tempat mencuci tidak memiliki sumber pencahayaan alami. Untuk itu perlu dipasang jendela tertutup di area belakang, jendela ini hanya berfungsi untuk memasukan cahaya matahari, bukan untuk sirkulasi udara karena letak

kali Gendong di belakang rumah tidak disarankan untuk dibuat jendela terbuka yang dapat mengakibatkan bau dari kali masuk kedalam rumah. Sedangkan di lantai 2, pencahayaan alami masih bisa dioptimalkan dengan membuat skylight di atap bangunan (Gambar 4.).

Gambar 4. Pencahayaan pada Ruang Tamu (1), Dapur (2), Area Lantai 2 (3) (sumber: Dokumentasi Pribadi)

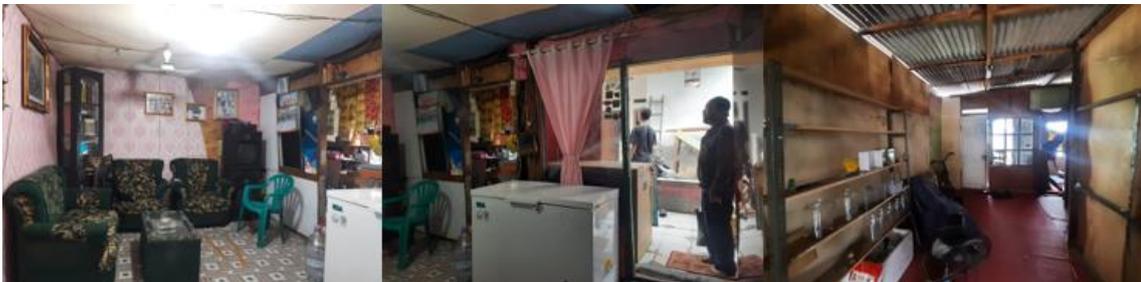
Sirkulasi udara pada ruang tamu melalui pintu yang menjadi bukaan pada bangunan adalah salah satu sumber penghawaan alami di dalam bangunan. Sirkulasi udara pada kamar tidur tidak memiliki bukaan (Gambar 5.), sehingga sirkulasi udara di dalamnya kurang baik, tanpa penghawaan buatan seperti kipas angin, udara terasa panas didalam kamar. Sedangkan sirkulasi udara di area dapur terasa pengap saat penghuni rumah memasak, karena asap dari masakan terjebak didalam rumah akibat dapur yang tidak memiliki ventilasi udara.

Gambar 5. Kondisi Bukaan pada Bangunan Rumah Tinggal (sumber: Dokumentasi Pribadi)

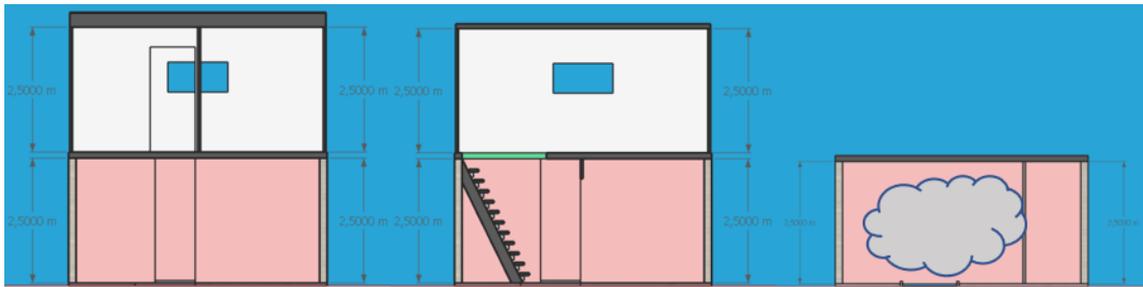
Luas bukaan jendela minimal sesuai standar yaitu $1/9$ luas ruang lantai, di area ruang tamu seluas 13m^2 , terdapat jendela kaca berukuran $1,2 \times 0,95$ meter namun jendela tersebut bukanlah jendela terbuka sehingga udara tidak bisa masuk kedalam ruangan melalui jendela jika pintu sebagai sumber penghawaan satu-satunya ditutup. Maka perlu dilakukan penggantian jendela kaca dengan jendela terbuka seperti jendela naco, atau bisa menambah ventilasi loster di bagian depan atas area tersebut supaya udara dapat masuk ke dalam bangunan.

Gambar 6. Potongan Area Ruang Tamu (1) Kamar (2) Dapur, (3) Ruang Cuci dan Toilet (sumber: Dokumentasi Pribadi)

Untuk memenuhi standar *cross ventilation* sebagai kriteria rumah sehat, dan untuk mengeluarkan udara kotor di dalam bangunan rumah tinggal, khususnya asap yang terperangkap di dapur, perlu dipasang exhaust fan yang mengarah ke belakang bangunan sehingga udara kotor dapat keluar. Posisi rumah di atas kali dan lantai yang terbuat dari papan kayu dengan kondisi yang rusak/berlubang pada beberapa titik, membuat kelembaban udara menjadi cukup tinggi. Terlebih pada saat hujan dan volume air di kali Gendong tinggi sampai ke permukaan lantai menyebabkan lantai kayu tersebut menjadi basah. Di depan toilet, terdapat area cuci piring dan tempat meletakkan ember penampungan air (Gambar 7.). Kondisi lantai di area ini menjadi selalu basah, sehingga dapat meningkatkan kelembaban udara.

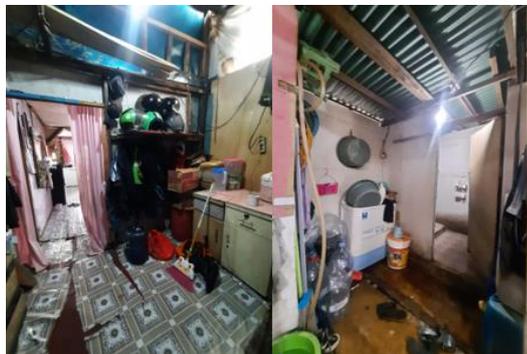
Gambar 7. Kondisi Ruangan yang dapat Meningkatkan Kelembaban (sumber: Dokumentasi Pribadi)

Untuk mengatasi kelembaban pada rumah tinggal, dapat dilakukan dengan optimalisasi pencahayaan dan pengudaraan seperti pada pembahasan di atas. Pencahayaan dan pengudaraan yang baik ke dalam bangunan akan mengurangi tingkat kelembaban karena area yang basah seperti di area toilet dan cuci akan cepat kering. Sedangkan untuk mengatasi kelembaban yang terjadi akibat letak bangunan di atas kali dan menggunakan lantai kayu yang

sudah rusak/berlubang, perlu dilakukan perbaikan pada lantai dan menutup lantai tersebut dengan material yang kedap air.

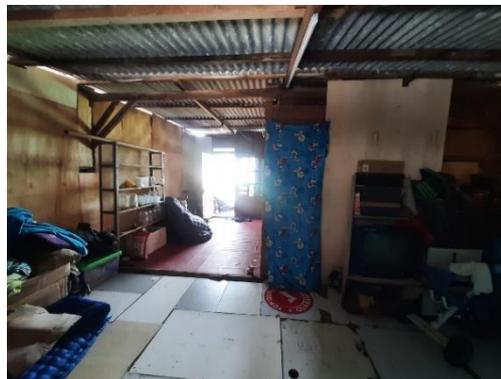
Permasalahan yang ditemukan dalam aspek teknologi dapat dianalisa dari penggunaan material bangunan, pencemaran lingkungan akibat saluran pembuangan limbah yang tidak tertata dengan baik, penyediaan air bersih dan sistem pembuangan sampah. Penggunaan material pada rumah tinggal ini terdiri atas atap yang terbuat dari asbes tanpa plafond rentan akan kebocoran, dinding luar bangunan yang tidak permanen menggunakan material asbes, lembaran vinyl, triplek dan kayu yang lapuk dapat menyebabkan dinding menjadi basah, lembab dan berjamur akibat tergyur air hujan (Gambar 8.). Perlu dilakukan penggantian material menggunakan hebel sepenuhnya, memastikan dinding tertutup rapat dan dilapisi pelapis anti bocor, juga diperlukan untuk menambah overstek pada atap supaya air tidak masuk melalui celah-celah antara atap dan dinding luar bangunan.

Gambar 8. Gambaran terkait Material Bangunan (sumber: Dokumentasi Pribadi)

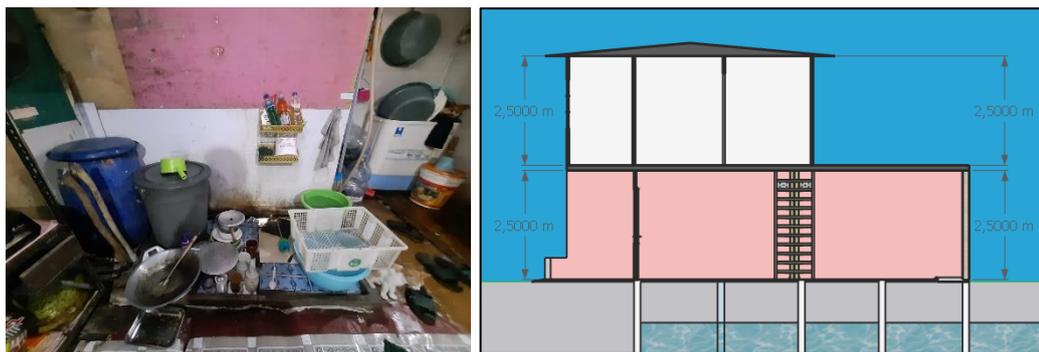
Analisa terkait pencemaran lingkungan yang bersumber dari saluran pembuangan dari area cuci piring dan cuci baju dialirkan langsung ke kali Gendong, limbah minyak dari sisa makanan dan limbah deterjen tidak tersaring dan langsung dibuang ke kali, menyebabkan pencemaran air kali (Gambar 11.). Untuk menanggulangi pencemaran lingkungan akibat limbah rumah tangga, maka diperlukan sistem pembuangan limbah salah satu caranya adalah dengan menggunakan biotank sebagai tempat penguraian limbah, setelah limbah terurai barulah dibuang ke saluran limbah utama. Untuk pembuangan air kotor bekas mandi dan cuci dibuat saluran filtrasi dengan bak pengumpul dan tangki resapan.

Gambar 9. Kondisi Area Cuci Piring dan Cuci Baju (Kiri) dan Visualisasi Buangan Langsung Buangan ke Kali Gendong (Kanan) (sumber: Dokumentasi Pribadi)
