PENGENDALIAN KOROSI PADA *BOOM BURNER* MENGGUNAKAN METODA KATODIK DENGAN ALUMINIUM DAN SENG SEBAGAI ANODA KORBAN

Ferly Komul¹, Budha Maryanti²

Abstraksi

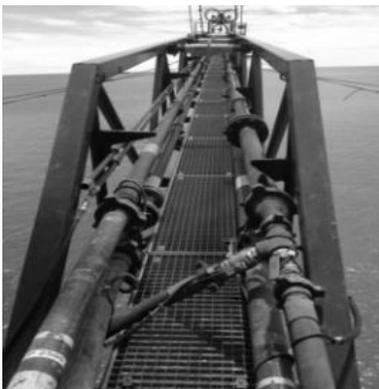
Gambar 1. *Boom Burner*

Boom adalah salah satu alat pada pekerjaan *surface well testing* sebagai tempat dipasangnya *burner* untuk memberikan jarak yang cukup aman dan jauh dari *rig*.

Boom ini sendiri dipasang di daerah dek utama *rig*. Pada pekerjaan di daerah lepas pantai, sering sekali terjadi perubahan arah angin dengan kecepatan yang sulit untuk diperkirakan. Apabila arah angin berlawanan dengan arah keluarnya pembakaran gas dari pipa *boom*, api yang cukup besar yang dihasilkan dari pembakaran akan mengarah ke *rig* dan akan membahayakan para pekerja. Untuk mengatasi masalah tersebut, dipasang 2 (dua) buah *boom* pada sisi yang berlawanan terhadap *rig*, yaitu *starboard side* (sisi kiri *rig*) dan *port side* (sisi kanan *rig*).

Boom terdiri dari 6 (enam) buah pipa sepanjang 23 meter yang dipasang pada sebuah keranjang baja dengan panjang yang sama dengan pipa, sehingga dapat mengakomodasi pipa tersebut. Dikarenakan pemasangannya yang cukup susah dan membutuhkan waktu yang cukup lama, biasanya *boom burner* akan dipasang terus menerus selama masih ada pekerjaan lain di daerah tersebut. Karena dibiarkan terus menerus terjemur di bawah sinar matahari dalam waktu lama, ditambah sisa minyak dan air yang mengalir di pipa tersebut

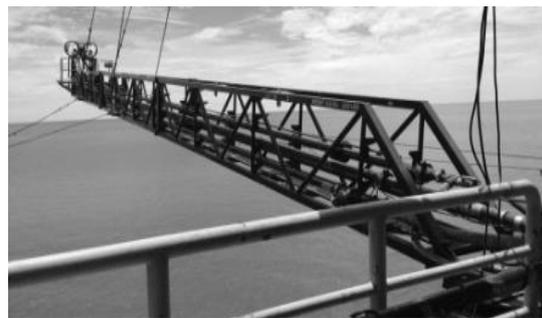
Gambar 2. *Boom Burner Port Side*

Untuk mempermudah perbandingan laju korosi antara aluminium dan seng sebagai anoda korban, maka pada setiap masing-masing *boom burner* dipasang anoda korban yang berbeda. Pada penelitian ini, aluminium dipasang pada *boom burner starboard side* atau sebelah kiri *rig*, sedangkan seng dipasang pada *boom burner port side* atau sebelah kanan *rig*.

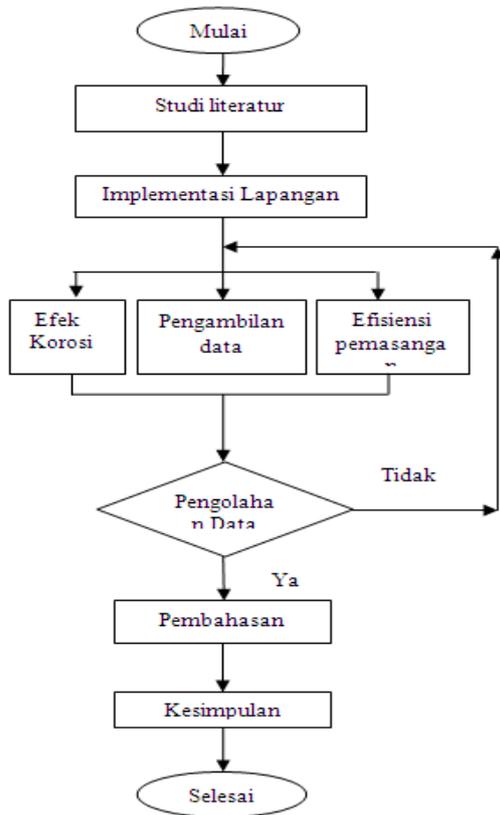
Gambar 4. Diagram Alir Penelitian

Pengambilan data awal ketebalan pipa *boom burner* dilakukan tepat saat masing-masing anoda korban selesai dipasang. Pada jam ke 720 setelah pemasangan, akan diukur kembali ketebalan pipa *boom burner* tepat

1. Variabel bebas, yaitu anoda yang dipakai (aluminium dan seng) serta pengukuran ketebalan dilakukan pada 4 (empat) titik pipa *boom burner* yaitu; bagian atas dan bawah pipa, serta samping kiri dan kanan pipa. Posisi pengambilan data ketebalan pipa adalah pada ujung pipa *boom*.
2. Variabel terikat, yaitu laju korosi dan ketebalan pipa.

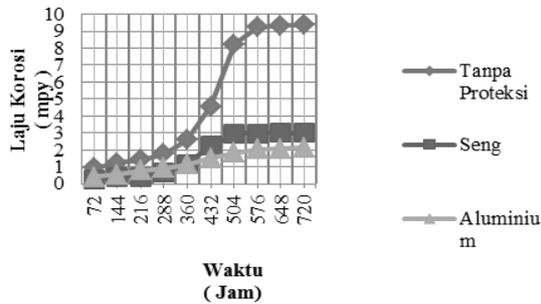
Gambar 5. Perbandingan Laju Korosi Pada Bagian Kiri Pipa

Pada gambar grafik di atas terlihat bahwa aluminium sebagai anoda korban mampu melindungi pipa lebih baik dibanding seng, juga dapat dilihat bahwa pada jam ke 360 hingga 576 terdapat suatu fenomena kenaikan laju korosi yang cukup signifikan. Hal ini disebabkan oleh proses peluruhan serpihan-serpihan korosi dan sisa-sisa kotoran yang masih menempel pada permukaan dalam pipa. Dikarenakan posisi pemasangan *boom burner* yang memiliki kemiringan 30 derajat, maka seiring berjalannya waktu, kotoran-kotoran sisa dan serpihan-serpihan korosi jatuh ke ujung pipa. Setelah kotoran-kotoran dan serpihan-serpihan luruh, permukaan dalam pipa menjadi bersih dan pembacaan data ketebalan pipa menjadi lebih stabil.

- a. Pipa bagian kiri = 9.3783 mpy
- b. Pipa bagian kanan = 9.3139 mpy
- c. Pipa bagian atas = 8.8315 mpy
- d. Pipa bagian bawah = 9.8972 mpy

- a. Pipa bagian kiri = 2.1211 mpy
- b. Pipa bagian kanan = 2.1182 mpy
- c. Pipa bagian atas = 2.0181 mpy
- d. Pipa bagian bawah = 2.2710 mpy

- a. Pipa bagian kiri = 3.0173 mpy
- b. Pipa bagian kanan = 2.9808 mpy
- c. Pipa bagian atas = 2.9443 mpy
- d. Pipa bagian bawah = 3.0295 mpy
