## Analisis Perbandingan Nilai Suaian *Mounting Main Pin* pada *Bucket Hitachi EX3600 BU0052*

Sadat N. S. Sidabutar\*, Budha Maryanti dan Rahmat Tri Wahyudi

Jurusan Teknik Mesin, Fakultas Teknologi Industri, Universitas Balikpapan, Jalan Pupuk Raya Balikpapan, Indonesia

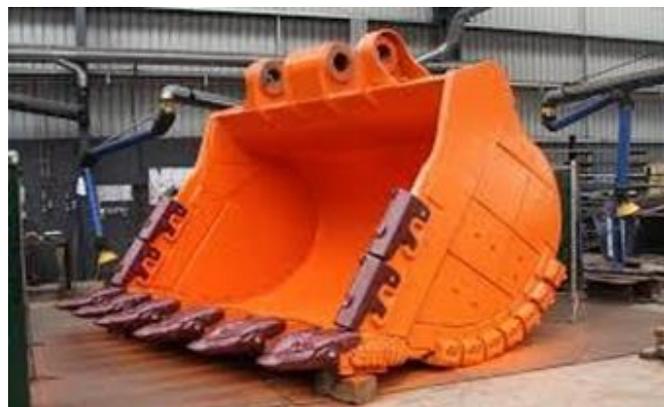
Gambar 1 Bucket HITACHI EX3600 [5]

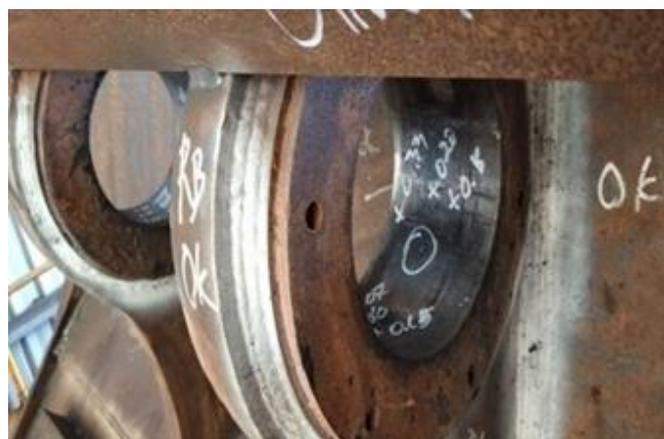
*Mounting main pin* atau yang biasa di sebut *ear pivot* merupakan salah satu komponen struktur *bucket* yang di gunakan sebagai tempat peletakan *bushing* yang berguna untuk meredam getaran/gesekkan yang terjadi antara *pin* dengan *mounting main pin bucket*. Material yang digunakan untuk *mounting main pin* ini adalah *Bisplate 80* yang merupakan plat baja paduan rendah dengan kekuatan *yield strength* (tegangan luluh) tiga kali lipat dari baja karbon, ketangguhan takik, dan sifat mampu las yang sangat baik. *Bisplate 80* dipilih karena memiliki karakteristik material yang sangat cocok untuk struktural *bucket* dimana material tersebut harus bisa menerima tegangan yang cukup besar dari pergerakan *bucket*, tidak terlalu getas dan tidak juga terlalu lunak. Spesifikasi *mounting main pin*, sebagai berikut :

1. Bahan *mounting main pin Bisplate 80*
2. *Mounting main pin* memiliki tebal 80 mm

Berjumlah 4 bagian, dengan fungsi sebagai tempat peletakan *bushing*.

Gambar 2 Mounting main pin

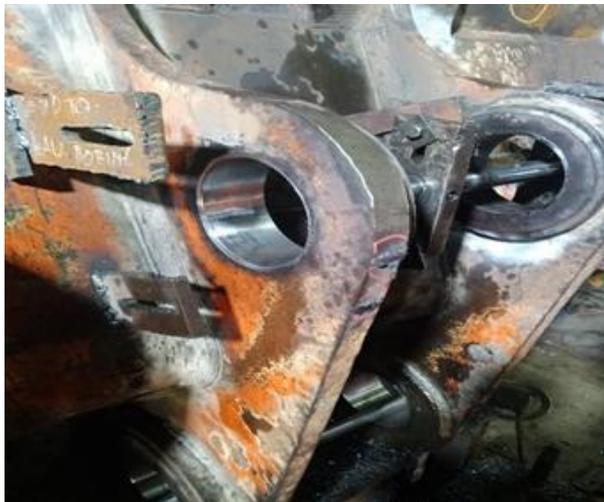
**Gambar 3** Proses melepas bracket liner boring

Pada proses pertama dari *repair mounting main pin* ini adalah proses pengelasan atau *build up* lubang yang mengalami keausan. Proses pengelasan ini dilakukan dengan proses FCAW atau *Flux Cored Arc Welding*. *Flux cored arc welding* atau las busur berinti *Flux*, yaitu proses yang menggunakan elektroda Solid dan *tubular* yang diumpukan secara terus-menerus dari sebuah gulungan. FCAW menggunakan elektroda dimana terdapat serbuk *Flux* didalam batangnya. Butiran-butiran dalam inti kawat ini menghasilkan sebagian atau semua gas pelindung yang diperlukan.

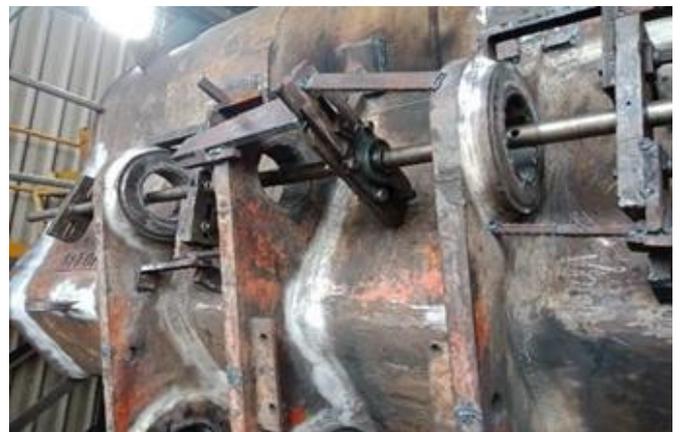
Setelah proses *build up* selesai maka akan di lanjutkan dengan proses pemasangan *bracket line boring*, sebagai berikut:

1. Persiapan *bracket line boring*
2. Melakukan *tack weld bracket* pada struktur *bucket*
3. Mencari titik *centre* lubang yang telah selesai *build up*
4. Proses pemasangan mesin *line boring*
5. Proses pengerjaan *line boring*.

**Gambar 4** Proses pemasangan *bracket line boring*

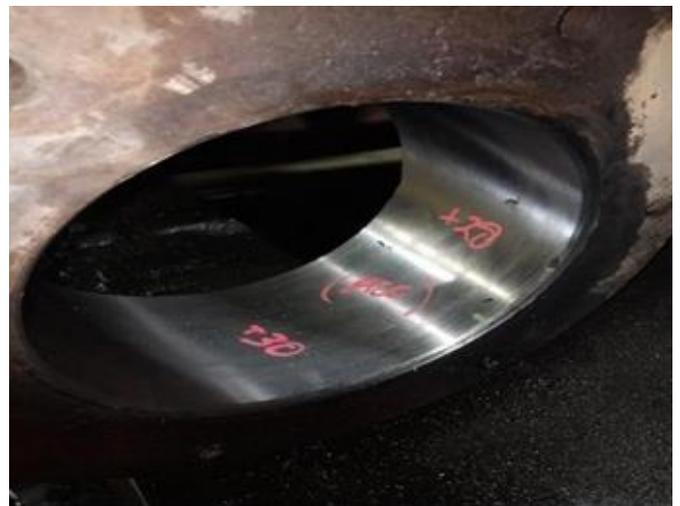
**Gambar 5** Lubang hasil repair yang telah selesai

Selanjutnya adalah proses pengupasan material *build up* dengan proses *line boring*, dengan Langkah-langkah sebagai berikut:

1. Lakukan pengupasan pada lubang pertama untuk membersihkan sisa material *build up* yang masih kasar.
2. Jika sudah mendapatkan permukaan yang cukup halus selanjutnyalakukan proses yang sama dengan mengubah posisi pahat.
3. Lakukan pengukuran dengan menggunakan jangka dalam, lalu ukur dengan *vernier caliper*.

4. Sesuaikan penempatan pahat sesuai dengan tebal pemakanan pada proses pengupasan selanjutnya.
5. Lakukan secara berulang hingga mencapai ukuran yang ingin dituju yaitu 200 mm H7.

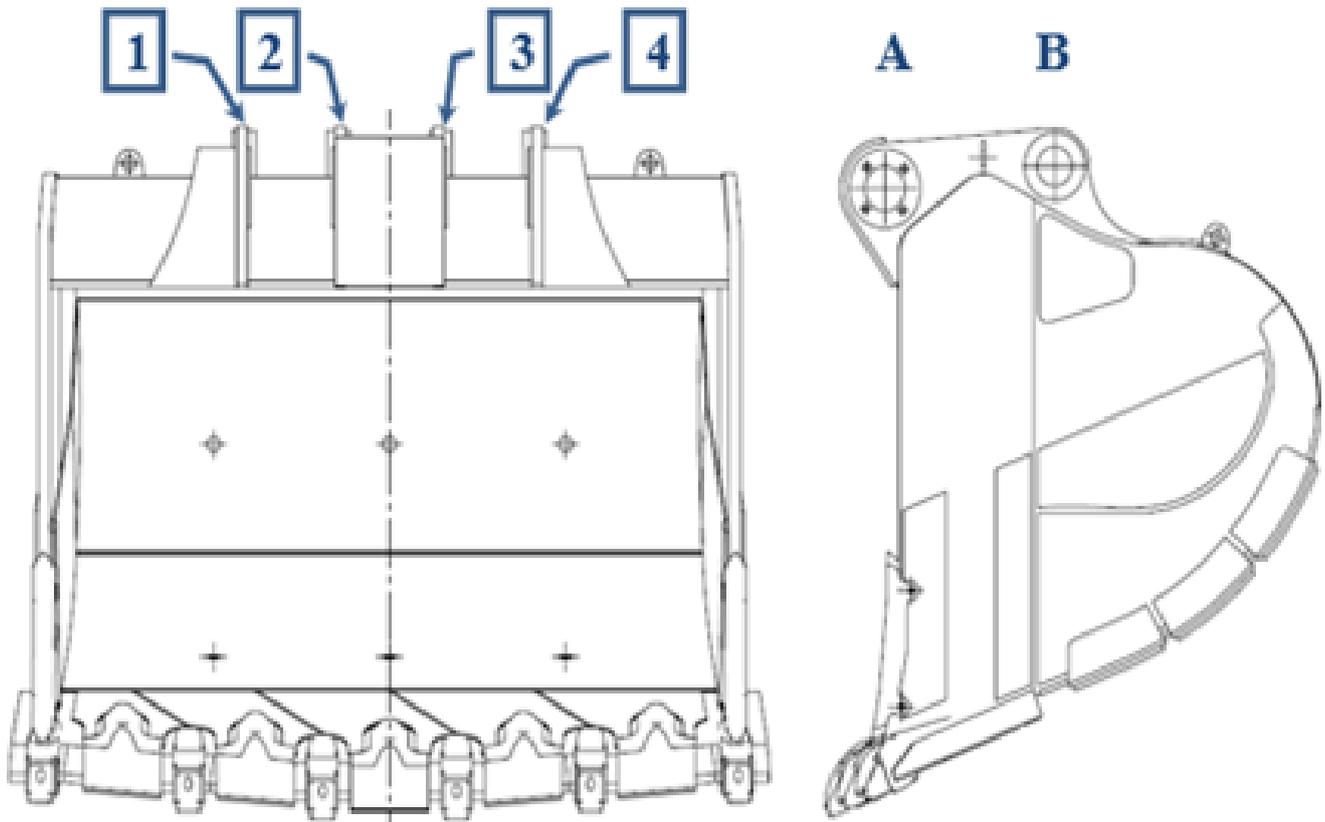
Gambar 6. Pembagian sumbu pengukuran

Pada gambar 6. di atas terdapat pengukuran 4 lubang *mounting main pin* yang terdiri dari 2 bagian kanan dan 2 bagian kiri. Ditunjukkan juga bagian *mounting main pin* dan *mounting secondary pin* yang ditandai dengan abjad A dan B. Selanjutnya, lubang no. 1 dibagi kembali menjadi 9 bagian atau titik pengukuran yang ditandai dengan bilangan romawi I, II, dan III untuk menandai arah atau sumbu dari pengukuran tersebut antara lain, vertikal, horizontal, dan diagonal. Pembagian titik juga dilakukan untuk menandai area pengukuran menjadi 3 bagian dengan abjad a, b, dan c untuk menandai area pengukuran depan, tengah, dan belakang.

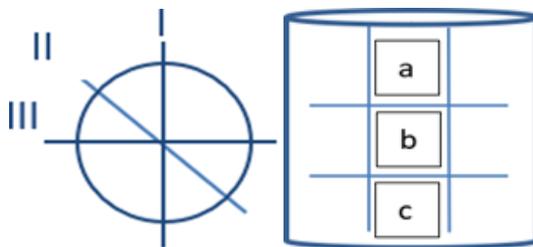
Gambar 7 Pembagian titik pengukuran

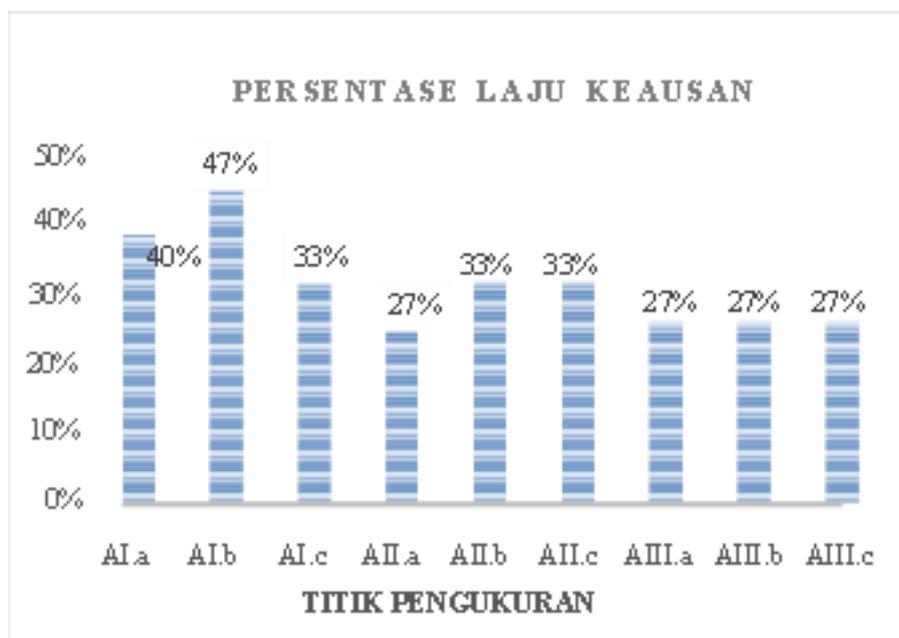
Gambar 8 Grafik persentase laju keausan

Berdasarkan hasil perhitungan dan pengukuran dapat dilihat pada diagram (gambar 8) persentase keausan dan besar laju keausan yang terjadi pada sampel lubang *mounting main pin* dengan jumlah 9 titik pengukuran yang berbeda. Berdasarkan gambar 6 didapatkan bahwa persentase keausan terbesar terjadi pada titik AII.b dengan nilai keausan sebesar 0,07 mm dengan persentase 47% dari total limit yang di perbolehkan sebesar 200,20 mm atau 100% dari ukuran standar 200,05 mm. Sedangkan untuk persentase keausan terkecil terjadi pada beberapa titik, antara lain yaitu AIII.a, AIII.d, dan AIII.e yaitu dengan persentase sebesar 27% dan nilai keausan sebesar 0,04 mm.

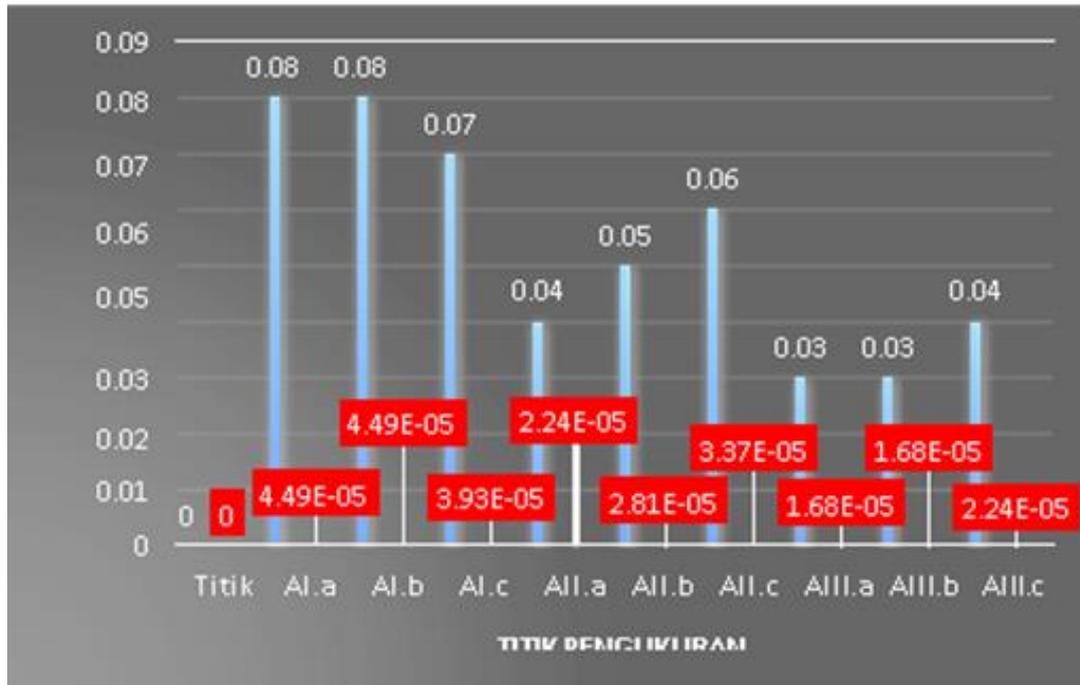
Gambar 9 Diagram besar laju keausan

Berdasarkan pengukuran dan perhitungan, maka didapatkan bahwa laju keausan terbesar terjadi pada titik AII.a dan AII.b dengan nilai laju keausan sebesar 0,0000448934 mm/jam dan laju keausan terkecil terjadi pada titik AIII.a dan AIII.b dengan nilai laju keausan sebesar 0,000016835 mm/jam, dalam masa operasi *bucket* selama 1.782 jam.
