MEKANISME KEGAGALAN RODA GIGI

Agus Suprpto*
Rudi Ismanto**

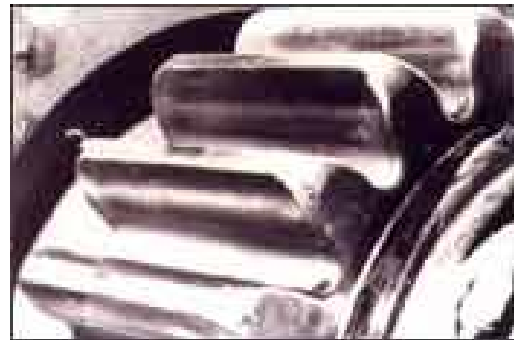
Keausan itu sendiri adalah kegagalan suatu spesimen menerima gesekan yang secara terus menerus, sehingga menimbulkan perubahan dimensi atau terjadi pengikisan (gambar 1) dari suatu permukaan roda gigi yang saling bersinggungan pada bagian elemen yang lebih lunak (Ashoka Group, 2000).

Gambar 1. Bentuk Dari Sebuah Keausan Dari Sebuah Roda Gigi Transmisi (Ashoka Group, 2000)

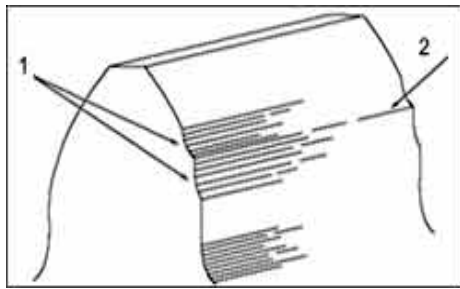
Keausan bisa berupa garutan radial yang terbentuk pada sebuah roda gigi transmisi yang disebabkan oleh unsur-unsur partikel atau kotoran yang berada didalam pelumasan sebagaimana ditunjukkan pada gambar 2. Bila dilihat dari bentuk gambar tersebut sudah tentu suatu permukaan pada suatu roda gigi transmisi telah mengalami keausan dan terkikis sehingga pengerasan permukaannya mengalami penipisan dan selanjutnya hilang / habis, hal ini akan menyebabkan terjadinya percepatan keausan.

Gambar 2. Bentuk Dari Sebuah Keausan Atau Garutan Akibat Sebuah Partikel Pada Roda Gigi

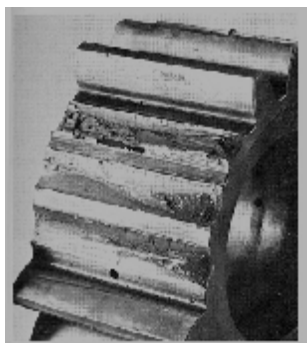
Surface fatigue adalah kegagalan yang terjadi pada permukaan dengan ciri-ciri terbentuknya rongga atau perubahan bentuk pada permukaan akibat gaya yang berulang-ulang sampai melebihi dari batas kemampuan dari suatu material (gambar 3a & 3b).

Gambar 3. *Surface Fatigue*

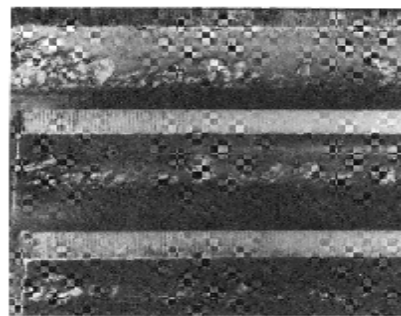
berbentuk lubang seperti kawah atau sumur yang dapat menembus hingga kedalaman pengerasan roda gigi transmisi. *Pitting* ini muncul akibat dari kondisi beban yang berlebihan (*over load*) untuk mengurangi terjadinya *pitting* beban haruslah dikurangi agar *pitting* tersebut tidak meluas (Gopinath K. and Mayuram M.M, 2008). Bentuk permukaan akibat dari sebuah *pitting* akan berbentuk seperti yang di tunjukan pada gambar 4.

Gambar 4. Bentuk Sebuah *Pitting* (Gopinath K. and Mayuram M.M., 2008)

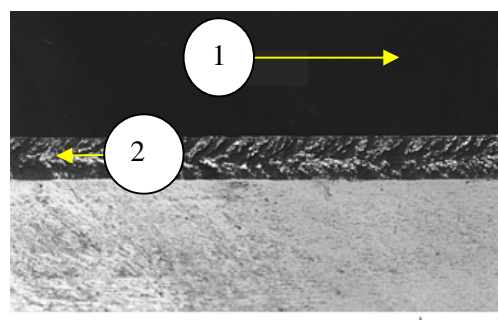
Gambar 5. Bentuk Chevron Pada Spesimen Patah Getas (American Society for Metals, 2002)

Patah getas pada suatu material cenderung terlihat lebih rata dan lebih mengkilat tampak terlihat pada bagian permukaan yang mengalami kegagalan atau patah. Anak panah no. 1 pada gambar 5 menunjukkan daerah luasan patahan sedangkan panah no. 2 menunjukkan pusat terjadinya patahan (American Society for Metals, 2002)

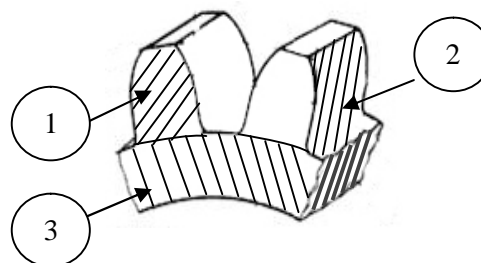
Gambar 6. Bentuk *Sketch* Roda Gigi Yang Dilakukan Pemotongan

Gambar sketch daerah arsiran (gambar 6) menunjukkan daerah yang akan dilakukan pengujian kekerasan pada no.1 pengerasan permukaan bagian depan, no. 2 pengerasan permukaan yang bersinggungan, no. 3 logam dasar / *base metal*.
