Kajian Kriteria Desain Rumah Tahan Banjir di Kampung Glintung RW 05 Kota Malang

Safril Ryan Prasetya¹, Laksni Sedyowati², Gunawan Wibisino³

^{1,2,3}Program Studi Teknik Sipil Universitas Merdeka Malang

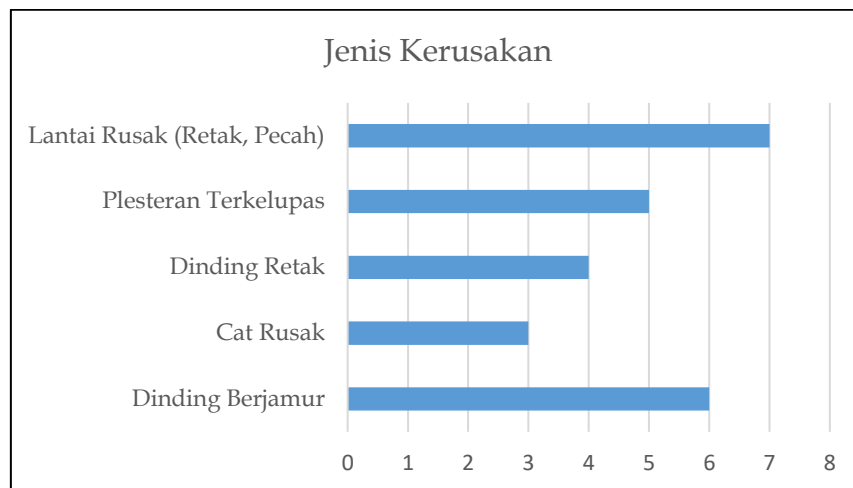
Gambar 3. Jumlah dan jenis kerusakan bangunan yang terjadi

Hasil pengumpulan data mengenai kerusakan yang terjadi di rumah warga yang terdampak banjir, terlihat pada Gambar 3.

Gambar 3 menunjukkan bahwa kerusakan yang terjadi di rumah warga terdampak banjir di Kampung Glintung RW 05 hanya berada pada bagian dinding dan lantai. Kerusakan pada lantai warga terjadi karena tekanan hidrostatik yang memberikan gaya angkat pada lantai. Dari hasil pengamatan juga diketahui bahwa dinding rumah yang retak berada tepat di tepi palung sungai dengan pondasi yang menyatu dengan dinding pembatas sungai. Berdasarkan studi literatur pada buku "Reducing Vulnerability of Buildings to Flood Damage", (Hawkesbury-Nepean, 2006) disebutkan bahwa keretakan pada dinding rumah dapat disebabkan oleh dua penyebab yakni akibat tekanan air pada dinding atau kegagalan pondasi akibat adanya penurunan. Kemudian plesteran yang terkelupas menurut penuturan warga terdampak merupakan akibat dari genangan air kan kondisi dinding yang lembab menyebabkan campuran semen menjadi lapuk. Kerusakan lain yang dikeluhkan oleh warga adalah cat yang rusak, umumnya kerusakan ini dikarenakan cat yang digunakan bukan cat yang tahan air. Kerusakan pada cat ini cukup sedikit dikeluhkan oleh warga yang berarti sebagian besar warga telah menggunakan jenis cat yang tahan air.

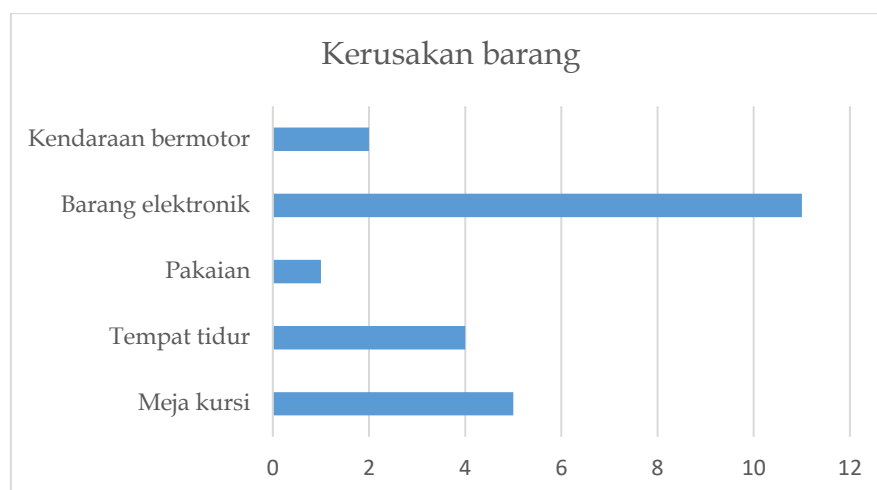
Gambar 4. Rasio jenis kerusakan barang yang dialami

Selain kerusakan yang terjadi di bangunan rumah dari kegiatan wawancara yang dilakukan juga didapat data mengenai kerusakan barang dan harta benda, terlihat pada gambar 4.

Gambar 4 menunjukkan bahwa kerusakan barang yang terjadi didominasi oleh produk elektronik seperti kulkas, televisi, dan mesin cuci serta furnitur rumah berupa meja, kursi, dan tempat tidur. Berdasarkan penuturan warga, kerusakan barang elektronik dan kendaraan bermotor terjadi karena banjir yang datang secara tiba-tiba sehingga tidak sempat untuk penyelamatkannya. Tidak ada warga yang mengalami kerusakan barang yang berupa surat-surat dan dokumen berharga yang berarti warga telah waspada dan menyimpannya ditempat yang aman dan terhindar dari ancaman banjir. Sedangkan untuk furnitur warga tidak bisa melakukan apapun karena barang yang terbuat dari kayu akan menjadi lapuk jika sering terendam banjir.
